质量动态

2025 年第二期（苏州市微创新获奖案例选刊）

SDH-125 前照灯与前下盖缝隙不良改善

HFJ-S09-KT 抗拉力升级改进

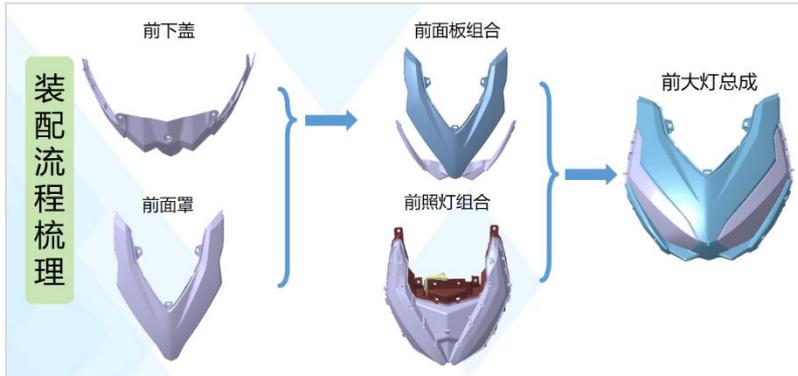
图 2 前大灯总成装配流程梳理

本次共涉及三个部品：前下盖、前面罩及前照灯组合。前下盖和前面罩首先组合成前面板组合；前面板组合再与前照灯组合装配成为前大灯总成。

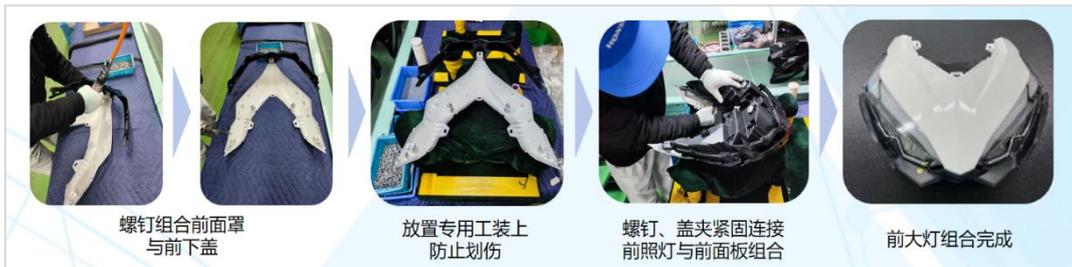
图 4：现场装配调查

③ 现场装配调查：员工装配顺序与作业手法均符合作业标准（见图 4）

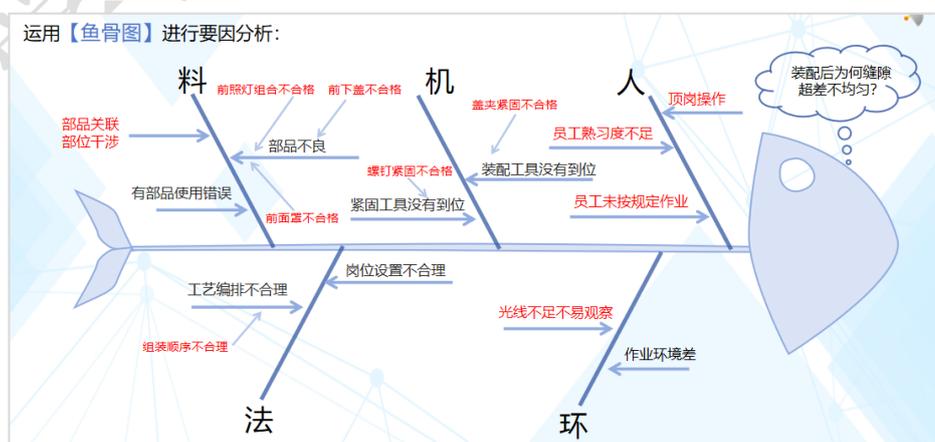
图6：特性要因图

从人、机、料、法、环五个维度全面分析，锁定11个末端因素（见下图6）。

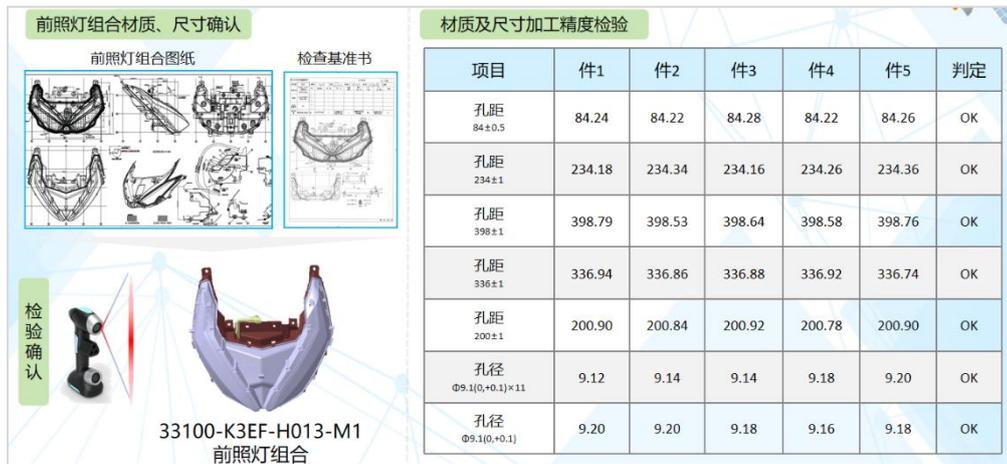
图 10：符图性确认结果

依据图纸、检查基准书对前照灯检验确认，材质及各尺寸精度均符合图纸要求，判定合格，非要因。

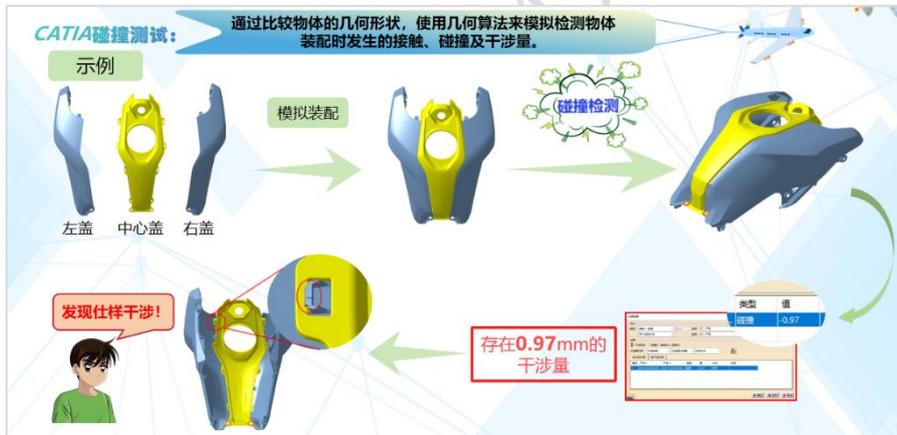
图 11：CATIA 碰撞测试功能介绍及示例

CATIA 软件通过对零件进行装配模拟，最终计算出部品间的干涉部位及干涉量，可以及时发现仕様设计时存在的干涉量。

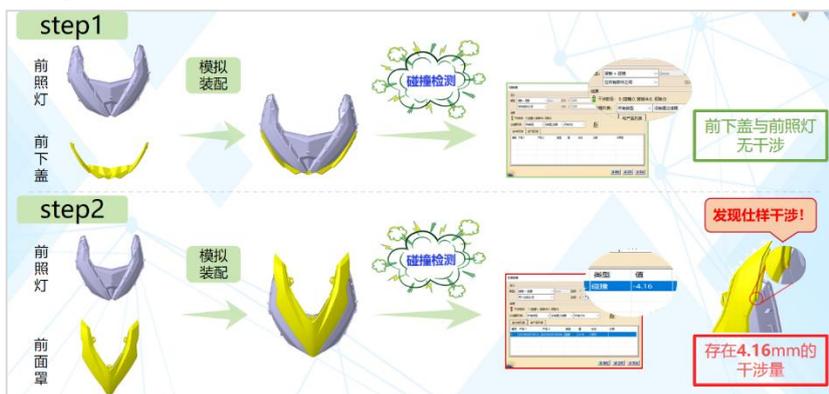
图 12: 装配间隙影响分析

首先将前下盖与前照灯进行碰撞检测,结果显示无干涉;又将前面罩和前照灯碰撞检测后发现存在 4.16mm 的干涉量,也就是发现存在了什样干涉的情况。

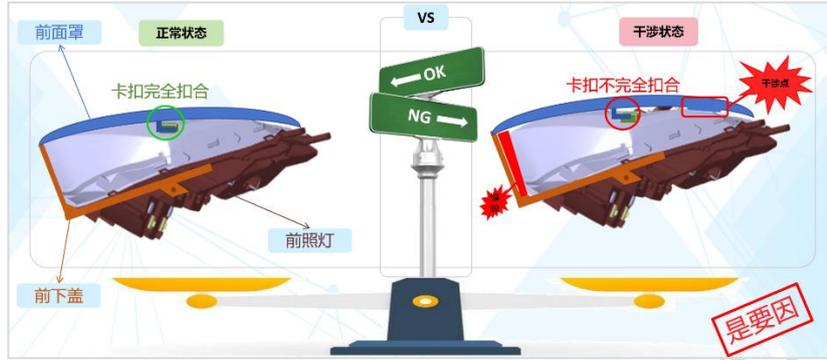
图 13: 装配间隙影响分析

通过正常装配状态与干涉装配状态对比,由于干涉点的存在,前面罩的卡扣未完全扣合进入前照灯的卡槽内,最终导致了缝隙变大。

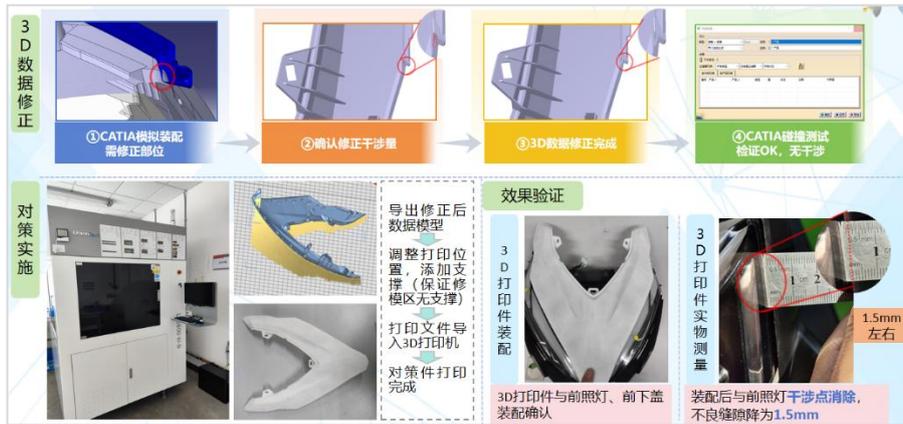
图 16：轴套与轴孔的确认结果

制定完方案后小组立即对仕样 3D 数据进行修正，修正完成后再次进行 CATIA 碰撞测试，确认无干涉点后 3D 打印出对策件进行效果验证。（见下图 16）

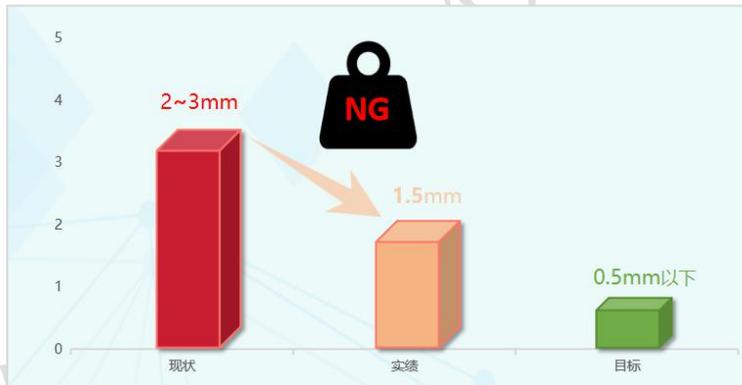
图 17：改善后确认结果

跟踪调查了对策后的部品，发现不良缝隙降为了 1.5mm，虽然有所改善，但仍未达到目标（ $\leq 0.5\text{mm}$ ）（见下图 17）

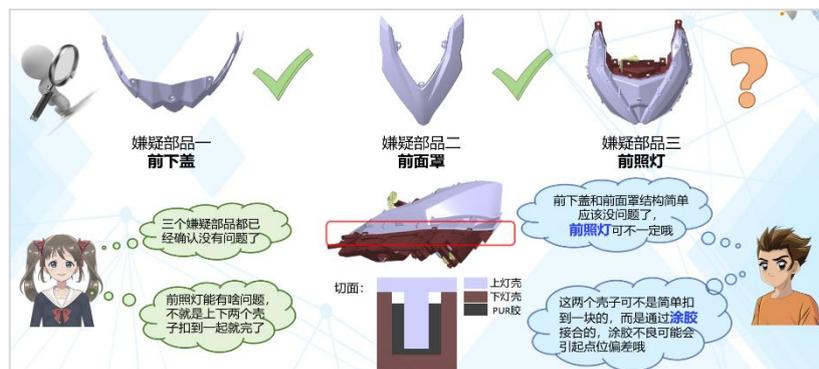
图 18：头脑风暴原因分析

前下盖和前面罩结构简单，确认没有问题了。但是前照灯是由上下两个壳体通过涂胶接合的，涂胶不良可能会引起点位偏差（见下图 18）

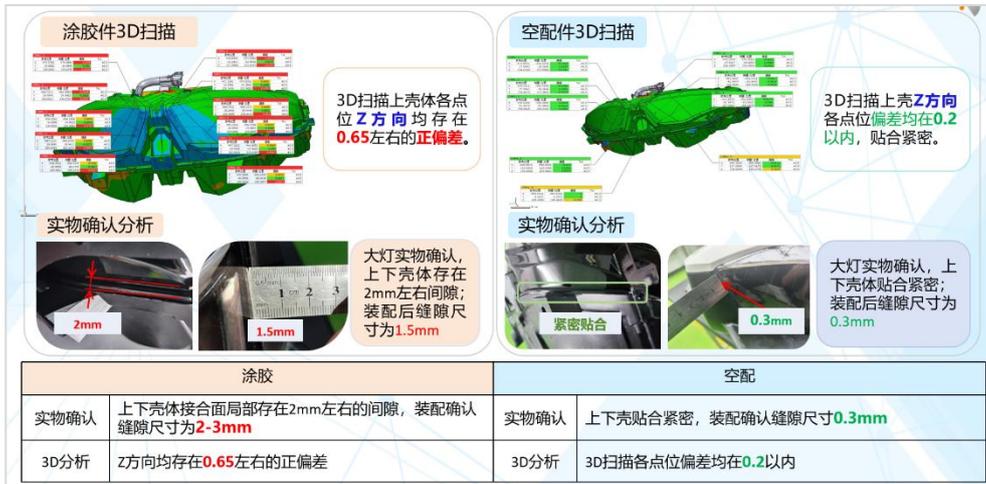
图 19：空配对比试验

通过 3D 扫描数据对比分析，涂胶大灯上壳体整体点位偏上，且上下壳之间存在 2mm 左右的间隙；未涂胶大灯上下壳紧密贴合，且与塑料件装配后缝隙为 0.3mm，符合完检标准，达到设定目标。因此小组进一步对厂家的作业情况展开调查。

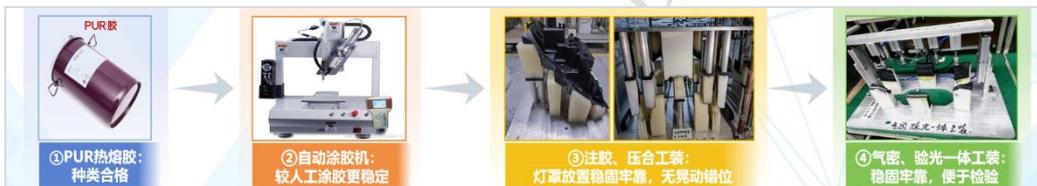
图 20：原材料及工装设备调查

原材料及工装设备均符合工艺文件要求。

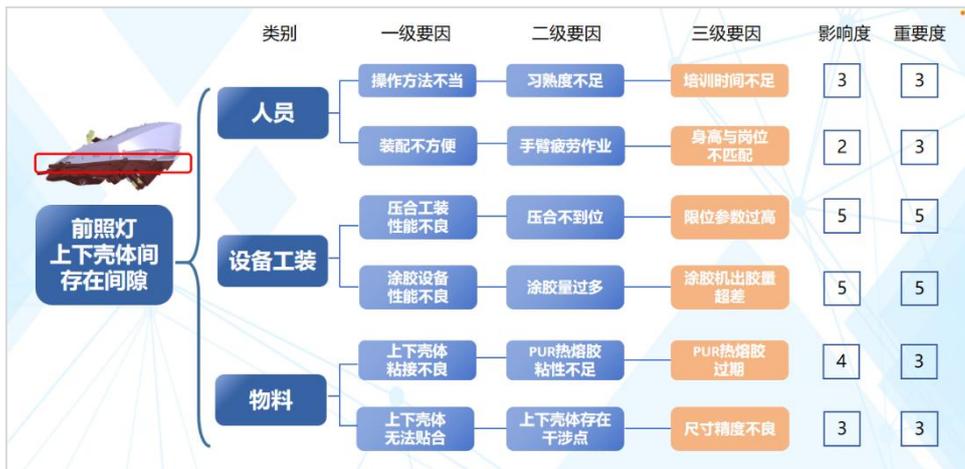
图 22：FTA 分析

结合作业工序运用 FTA 对上下壳出现缝隙的原因进行分析，找出了 6 个末端因素。（见下图 22）

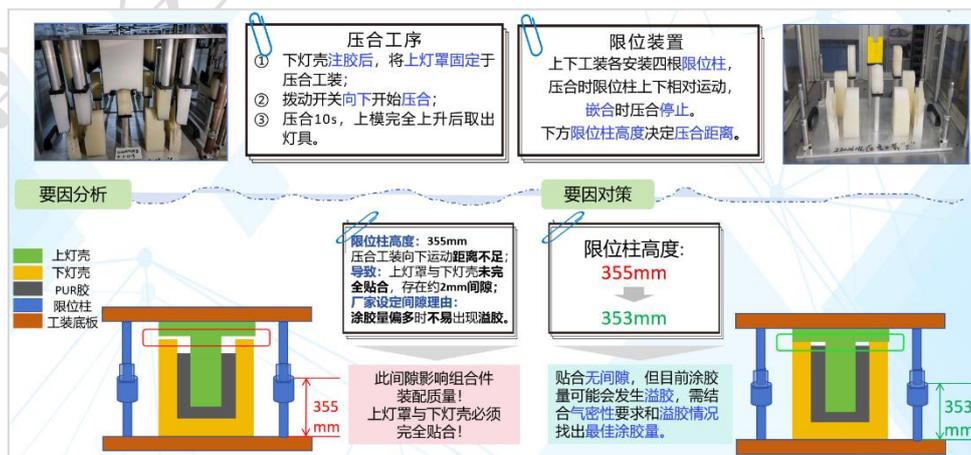
图 24：压合限位参数要因确认及对策制定

目前厂家限位柱高度为 355mm，压合后上下壳间存在 2mm 左右的间隙，厂家设定此间隙

的理由是在涂胶量偏多时不易出现溢胶情况,但是此间隙已经影响了装配质量,必须要消除。因此小组制定对策将限位柱高度由 355mm 更改为 353mm,压合后上下壳就完全贴合了。但完全贴合后又会出现很容易出现溢胶情况,因此还需要寻找出最佳涂胶量。(见下图 25)

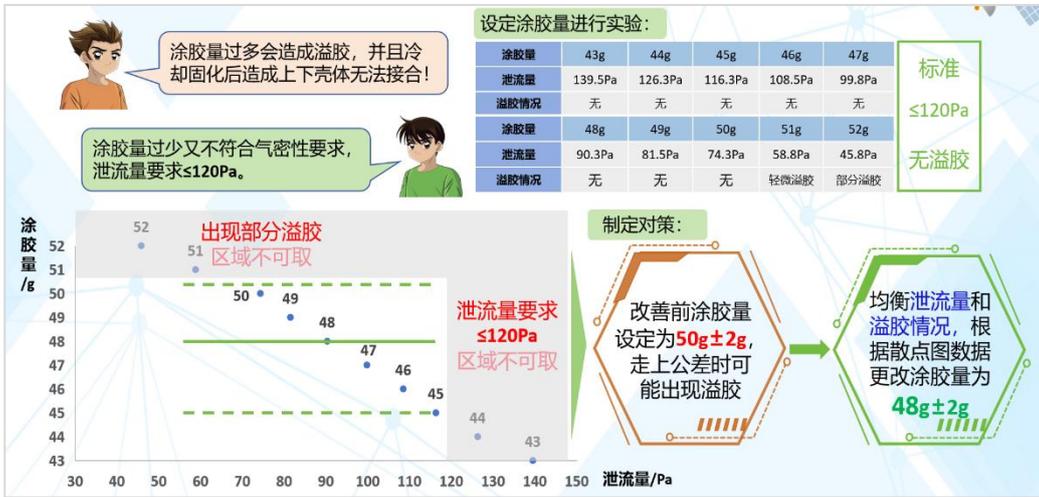
图 25: 寻找最佳涂胶量

小组经过实验,从溢胶情况及泄流量要求两方面结合散点图,将涂胶量由 $50 \pm 2g$ 更改为 $48 \pm 2g$ 。

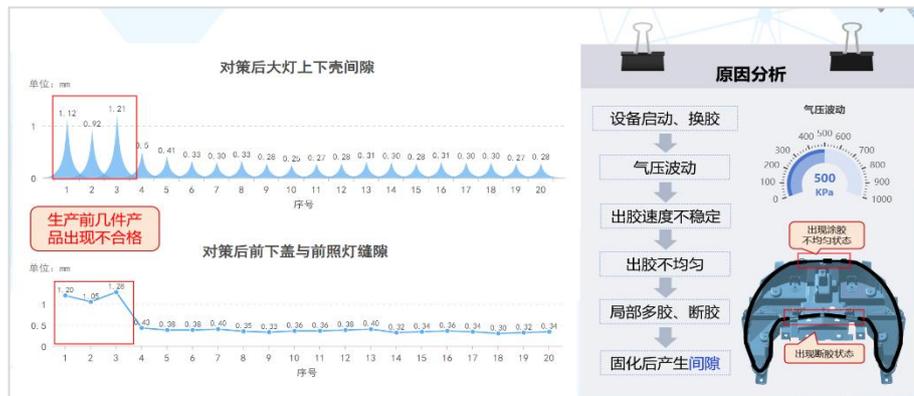
图 26: 效果确认

发现生产的前几件产品仍然出现了不合格的状态,经过调查涂胶设备在启动或刚换胶时会出现气压波动的情况,导致出胶速度不稳定,最终就可能出现局部多胶断胶的情况发生,固化后就会产生间隙了。

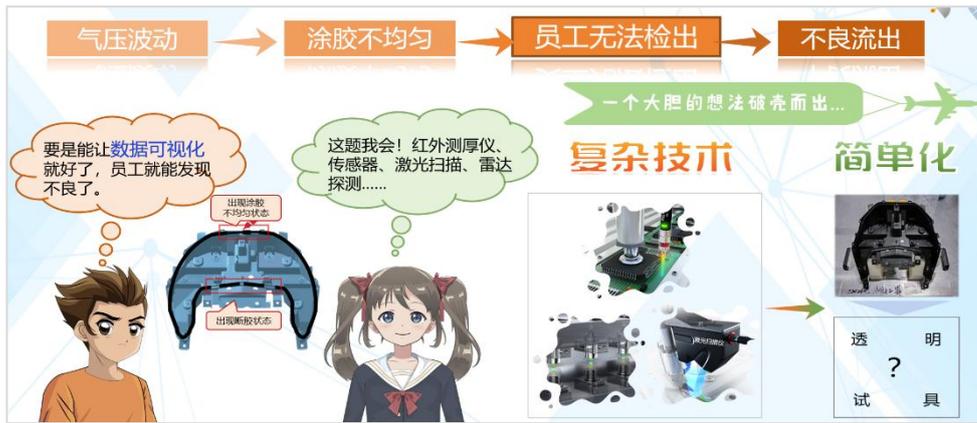
图 27: 头脑风暴

要让数据可视化, 小组想出一个简单高效的方法, 制作透明的大灯下壳用来试作注胶, 这样出胶状态就一目了然了。

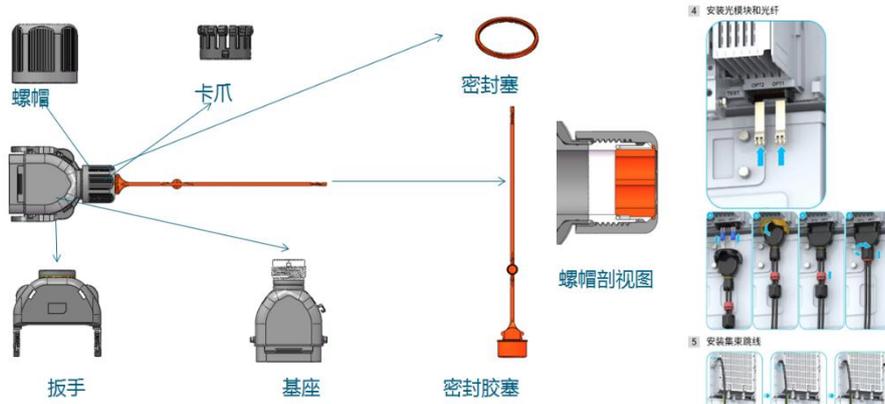
图1 产品 3D 爆炸图

2023年6月25日，客户研发邮件：产品编码 042130400052_HFJ-S09-KT(详见如图1) 新增要求修订规格书中光缆抗拉力：与8mm光缆分线器处紧锁轴向抗拉力 $\geq 70N$ ，与光缆6.7mm（光缆直径走下限）配合锁紧轴向抗拉力 $\geq 40N$ ；即在原有结构的基础上，进行产品改型：增加光纤走下限配合紧锁轴向抗拉力 $\geq 40N$ 的要求。如下为改型前的规格书要求（详见如图2）。

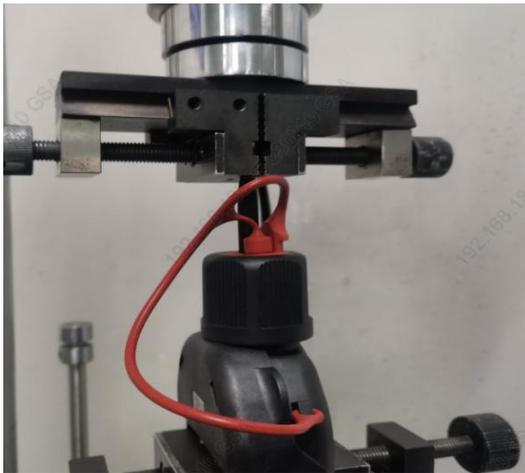
图 3: 测试方法

客户提出需求后,团队成员取库存成品批次 123051436 30pcs,采用 6.7mm 光纤线缆,使用插拔力试验机进行抗拉力测试摸底,测试条件及方法(如图 3):插拔力试验机进行测量,测量速度:25.4mm/min,插拔力试验机传感器应保证测试结果在量程的 50%左右,精度为量程的 2%。并收集其数据(单位: N),见表 1,分析其制程能力(如图 4)。

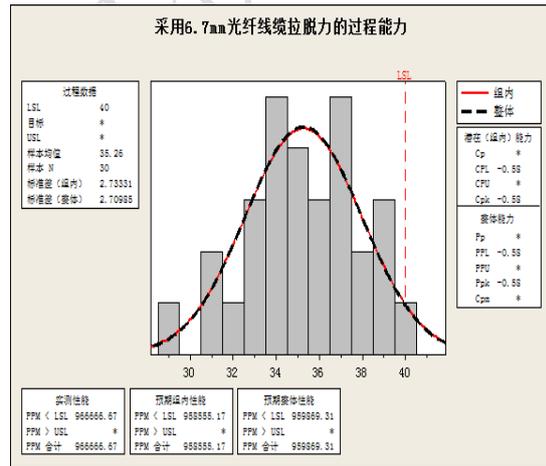
图 4: 制程能力分析

摸底测试抗拉力结论: 样本均值在 35.26N, 过程能力指数 PPK:-0.58, 远小于 1.33, 制程能力不足, 不能满足顾客要求 $\geq 40N$ 。

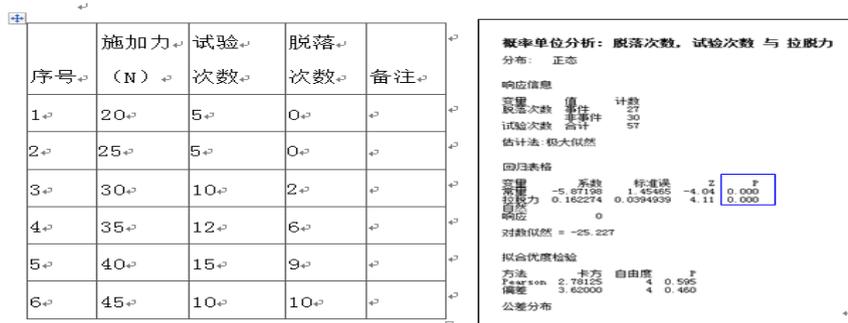
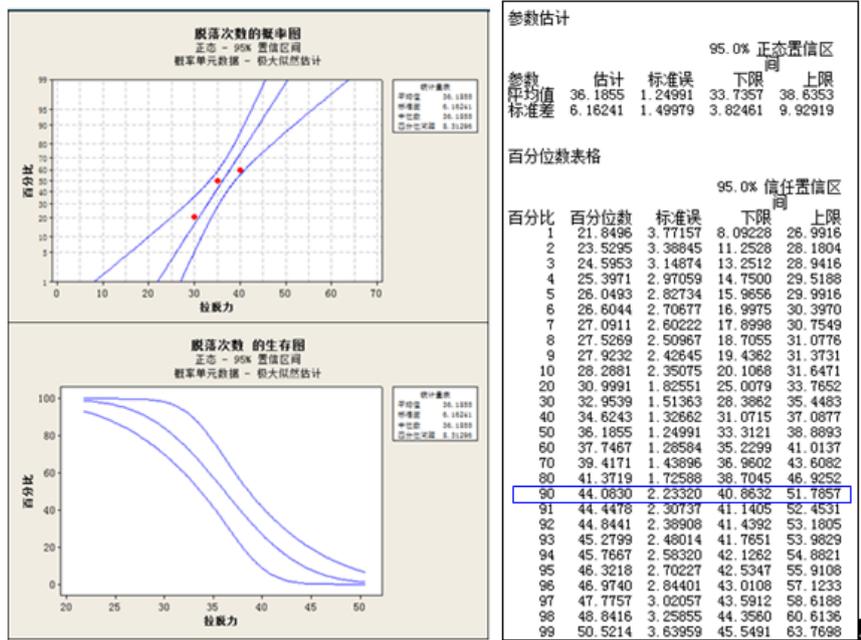
图 5 可靠性生存分析法分析表

从以上数据分析：2. $1P=0.000 < 0.05$ ，说明拟合的模型有效；2.2 根据参数估计在 95% 的抗拉力置信区间内，抗拉力 $\geq 40N$ 时，不良率达 90%，需要改进。

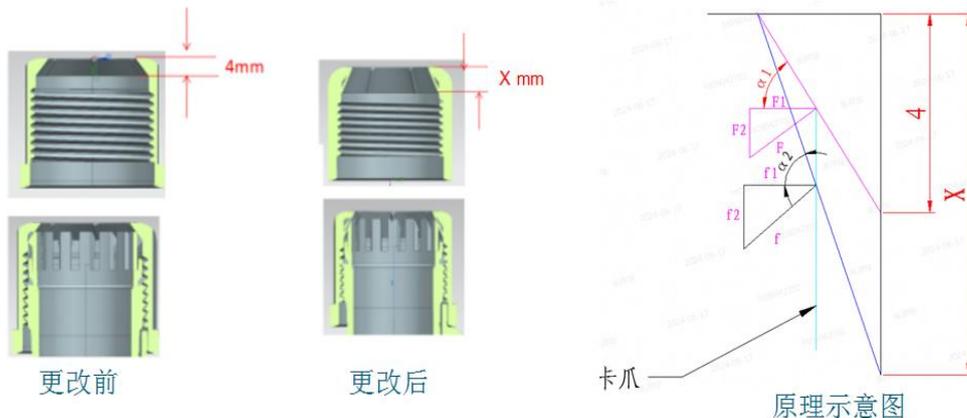
图 9 方案一机理示意图

方案一机理（如图9）：螺帽内斜面深度加高，螺帽通过压缩卡爪加大密封圈压缩量。

更改前：螺帽对卡爪的力 F ，径向力 $F_1 = F \cdot \sin \alpha_1$ ，轴向力 $F_2 = F \cdot \cos \alpha_1$ ；

更改后：螺帽内斜面深度加高，螺帽对卡爪的力 f ，径向力 $f_1 = f \cdot \sin \alpha_2$ ，轴向力 $f_2 = f \cdot \cos \alpha_2$ ；

更改后： $\alpha_2 > \alpha_1$ ；

改善后螺帽向径向收缩的力 f_1 变大，增加密封塞的压缩量，能够满足保持力要求。

小结：根据产品模型受力分析，螺帽内斜面深度加高，可以增加其压缩量，但需要试验量化螺帽的行程（内斜面深度）。

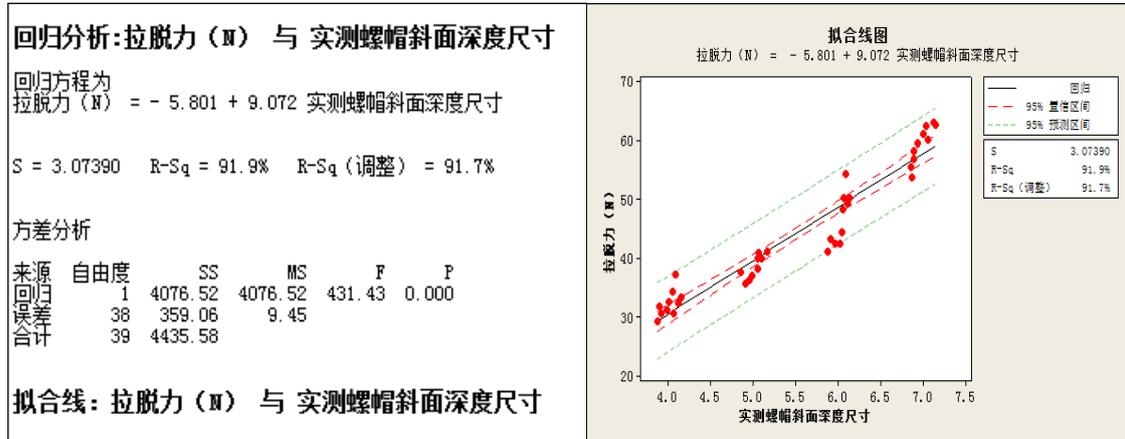
图 10 回归模型

如果对应回归项的 $P < 0.05$ ，则表明应拒绝原假设，即可以说明本数学模型总的来说是有效的。如果对应回归项的 $P > 0.05$ ，则表明无法拒绝原假设，即可以说明本数学模型总的来说是无效的。本应用案例中，从拟合的线性模型看，R-Sq 为 91.9%且 R-Sq /R-Sq（调整）

之间差距很小，说明模型拟合很好。鉴定 $R-Sq$ (调整) = 99.7% > 80%，说明该回归模型，是个好模型。

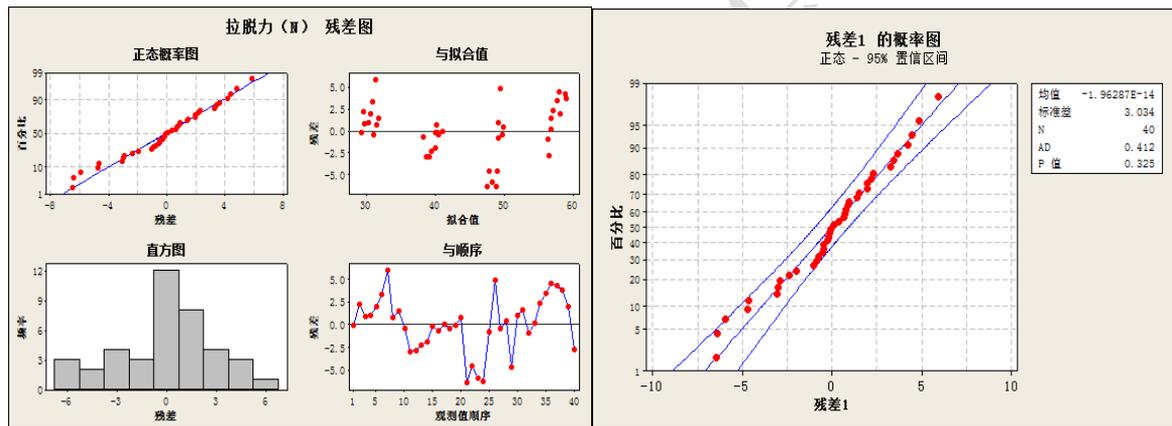
图 11 残差四合一图及概率图

观察残差对于以观测值顺序为横轴的散点图 (见图 10 右), 重点观察考察观测顺序的散点图中各点是否随机的在水平轴上下无规则的波动, 是否不正常的升降趋势。本应用案例中, 此图是无异常的。

观察残差对于响应变量拟合值得散点图 (见图 11 右), 重点考察残差是否保持等方差, 即是否有漏斗形状或喇叭形状或 U 形或反 U 弯曲。本应用案例中, 无漏斗形状或喇叭形状或 U 形或反 U 弯曲。

观察残差的正态概率图 (见 11 三左上) 直方图 (见图 11 左下) 以及残差概率图 (见图 11 右), 正态性检验的 P 值: 0.325 > 0.05, 所以残差被认为是服从正态分布的, 所以, 此图是无异常的。

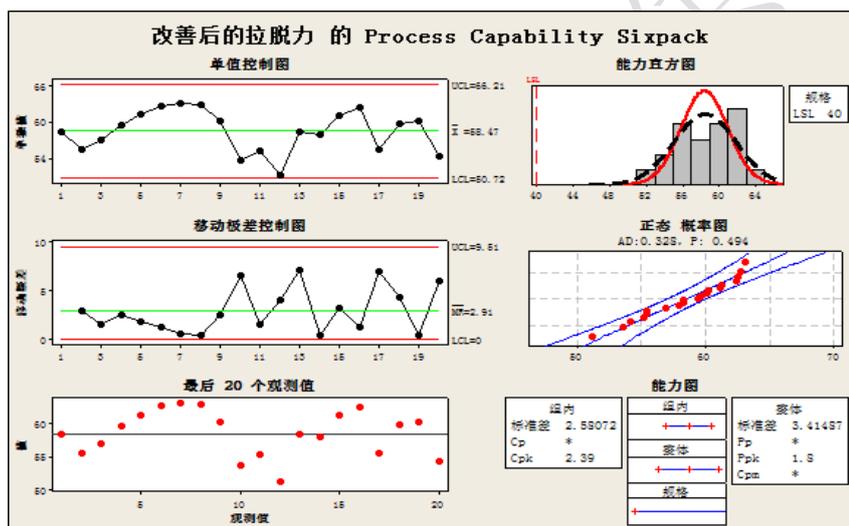
图 13 改善后的制程能力图

小结：1. 适配新的螺帽进行抗拉力分析，均值在 58.47N，大于内控目标 50N，满足规格书 $\geq 40\text{N}$ 的要求。2. 通过制程能力分析，不良为 0，PPK 为：1.8，改善效果达到目标。

根据以上试验得出的结论，让供应商对螺帽进行修模，并对同批次库存产品使用新的螺帽进行更换，测得抗拉力数据如下，并进行分析（如图 13）：

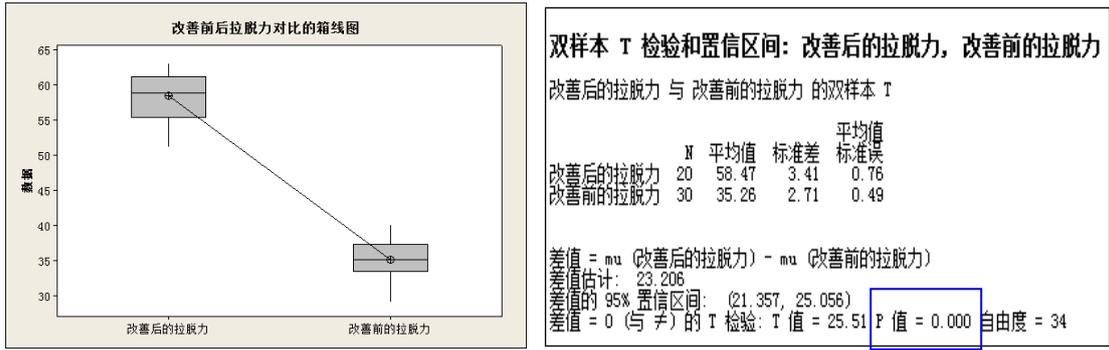
图 14 抗拉力效果

小结: 利用双样本 T 技术鉴定, $P=0.000 < 0.05$, 说明抗拉力改善效果显著。
